**MUNICIPIO DE CUMBAL
DOCUMENTO TÉCNICO
FASE DIAGNOSTICA
TITULO III
COMPONENTE URBANO**

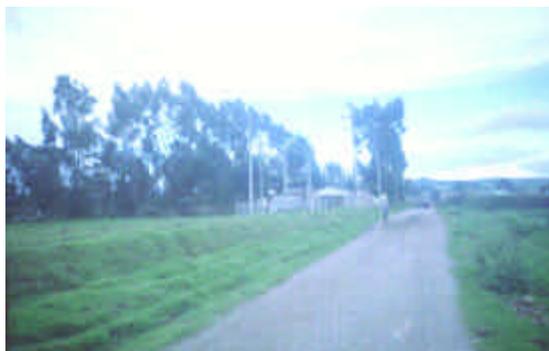
las vías internas de los centros principales de acopio y centros poblados de Panán, chiles y Mayasquer, se encuentran destapadas y en mal estado de conservación.

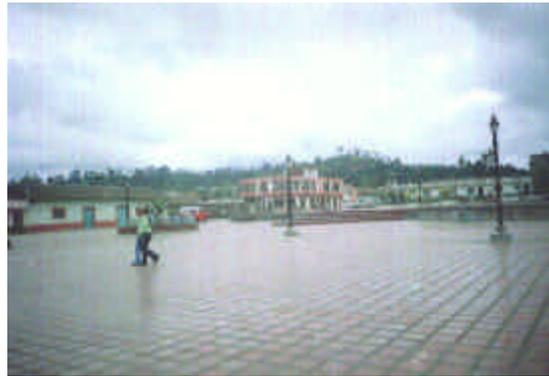
- **plaza de mercado**

se encuentra localizada en el sector central de la ciudad de Cumbal, entre las carreras 8ª y 7ª y entre calles 19 y 18, sector que se caracteriza por ser un lugar para la práctica deportiva, existen dos polideportivos en donde se práctica el boncesto, no hay bodegas de productos agrícolas, especialmente de papa; de gran afluencia vehicular sobre todo en el día de mercado (domingo), por lo que es una zona continuamente congestionada.

con la construcción de la plaza de mercado y el traslado de las actividades de comercialización de la misma se espera recuperar el espacio público, tan deteriorado y usurpado en este sector y darle un vuelco total en materia de organización, tanto para los pequeños comerciantes de productos agrícolas, como para los comerciantes informales, además del comercio de tipo complementario que se desarrolla en el sector circundante e incompatible con otros Usos.

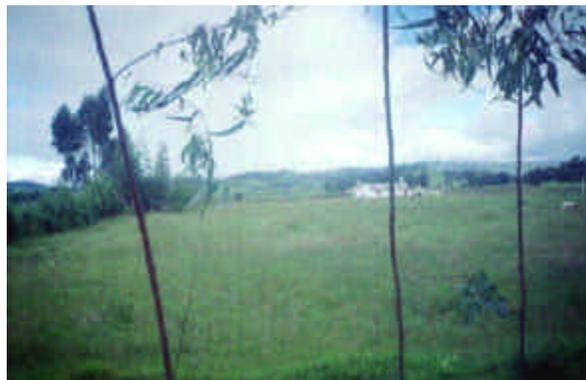
- **cementerio**

el cementerio actual se encuentra localizado en la calle 8ª con carrera 24, lugar que por tradición ha sido reservado como el lugar de entierro de los seres queridos, es el único en el casco urbano del municipio de Cumbal. el cementerio actual ha ido creciendo a través de los años de una manera desorganizada, en donde hace falta muchas obras de infraestructura necesarias para su buen funcionamiento y proporcional al costo de la tierra en el lugar.

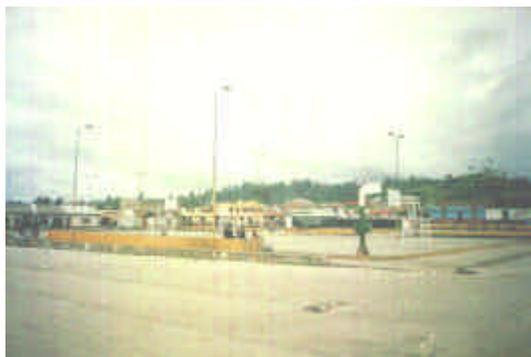
Polideportivo

- **estadio municipal:** se localiza en el perímetro urbano, cuenta con área suficiente utilizada y de reserva; posee cerramiento en muros de ladrillo y concreto, las medidas del campo de fútbol son reglamentarias con suficiente área de aislamiento y malla de seguridad; cuenta además con tribunas oriental y occidental con capacidad para unos 500 aficionados cada una; la zona de camerinos y baterías sanitarias presentan gran deficiencia lo mismo que la grama del campo de fútbol; sin embargo, resulta funcional para centenares de deportistas que lo ocupan diariamente; una inversión moderada por parte del municipio permitiría optimizar este espacio para una mejor funcionalidad.
