## 1. ANÁLISIS POR SUBSISTEMAS

**TÍTULO 5**  
**Análisis de la Problemática Territorial**

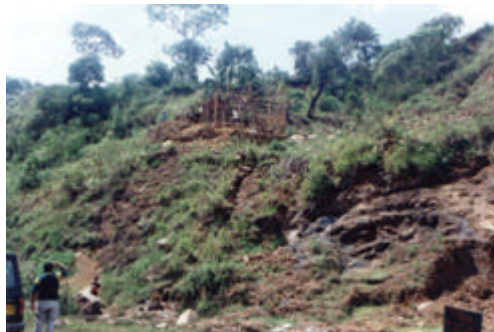
Sectores aledaño Ferralla, Quebrada Cañaveral, Cabecera Municipio. Fuente GEOSIG Ltda.
