2.3 COMPONENTE RURAL MUNICIPIO DE CARCASI

DIAGNOSTICO E.O.T MUNICIPIO DE CARCASÍ – SANTANDER.

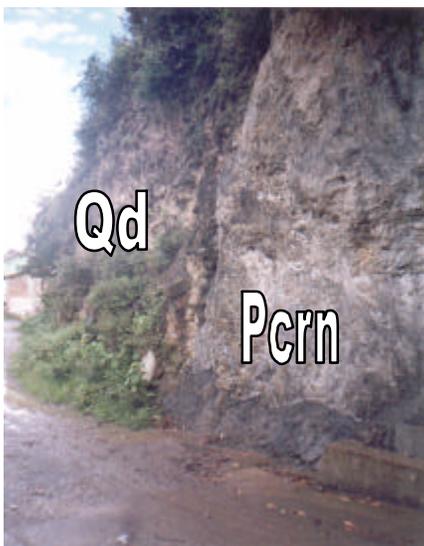
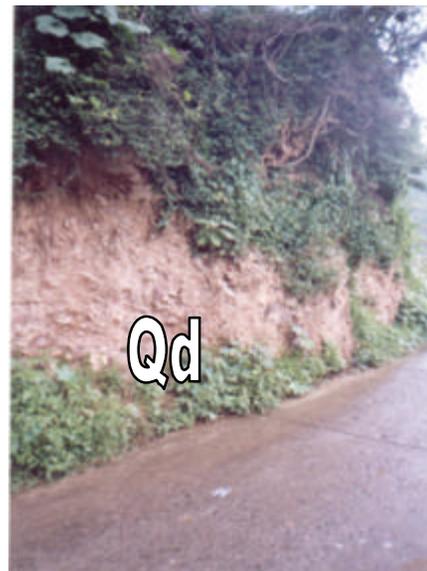
- **Depósitos de Derrubio (Qc)**

Son depósitos acumulados, por lo general, en terrenos con una topografía empinada y provienen del desprendimiento de materiales de laderas adyacentes, por la acción de la fuerza de gravedad. Son de común ocurrencia en escarpes de roca muy fracturada y en zonas de topografía montañosa de pendiente alta.

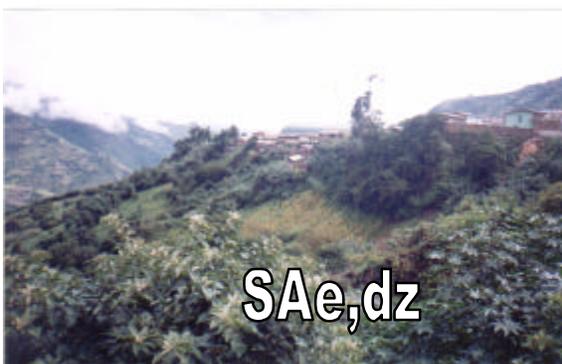
En las zonas periféricas del casco urbano del municipio de Carcasí, principalmente al S-SE se manifiestan factores que favorecen la generación de fenómenos erosivos y movimiento de remoción en masa tales como deslizamientos y caídas de rocas debido a la influencia antrópica sobre topografías con pendientes 25 - 50 – 75% que bordean al casco urbano. Estos fenómenos son mas susceptibles en épocas de alta precipitación, donde la escorrentía debilita los suelos desprotegidos de las laderas empinadas lo cual es un detonante que inestabilidad el terreno. Se recomienda pasar a zona de recuperación y protección total en los alrededores del casco urbano que presenten una topografía con pendiente alta; para la recuperación de los suelos que ayuden a mitigar los fenómenos de remoción en masa y procesos erosivos.

- Presión de urbanización legal e ilegal en terrenos de ladera o pendiente alta que se localiza principalmente al S-SE, que causan una sobrecarga por el peso de las construcciones generando una inestabilidad en el terreno y procesos erosivos asociados a los asentamientos urbanos existentes. (Erosión urbana).
- Destrucción de la cobertura vegetal nativa u original, en sectores de ladera para ser reemplazada por construcciones desordenadas o por cultivos limpios y sobre pastoreo.
- Falta de civismo y educación ambiental de los habitantes del casco urbano, ya que se detecto en los sectores con susceptibilidad alta y media por erosión y deslizamiento son el producto de la acumulación de basuras, residuos de material de construcción y disposición de aguas residuales.
