CARACTERÍSTICAS DE LOS COMPONENTES TAXONÓMICOS

8.2.3 Asociación Typic Dystropepts, Andic Humitropepts – Typic Troorthents. Símbolo en el mapa MQHe – MQHf

9. CLASIFICACION AGROLÓGICA DE LOS SUELOS

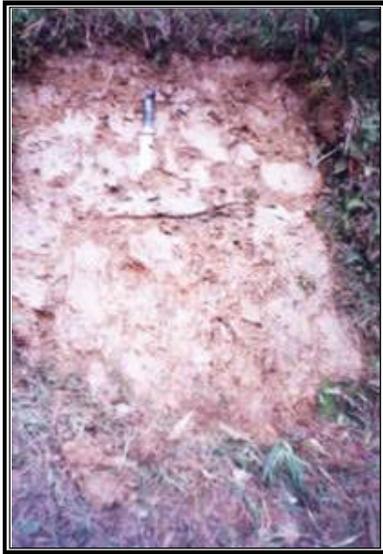
La secuencia de horizonte del perfil es de tipo A / B / C; el horizonte A es 12 cm, de color pardo oscuro, textura franco arcillosa y estructura en bloques subangulares; el horizonte B es de color pardo, textura arcillosa, estructura en bloques subangulares medios; el C aparece a 40 cm, tiene color pardo oscuro, textura arcillosa y estructura masiva.

FOTO 18: Perfil de suelos Typic Dystropepts, localizado en la vereda El Centro.

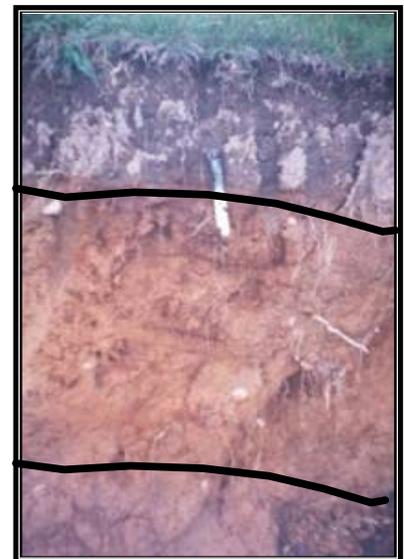
El perfil es de tipo A / B / C; el horizonte A es grueso 35 cm, color negro, textura franca, estructura en bloques subangulares; el B es de color pardo amarillento, estructura en bloques; a los 80 cm, aparece el C presenta color pardo fuerte, textura arcillosa, estructura en bloques subangulares.

FOTO 19: Perfil de suelos Typic Humitropepts., localizado en la vereda Gualilo.

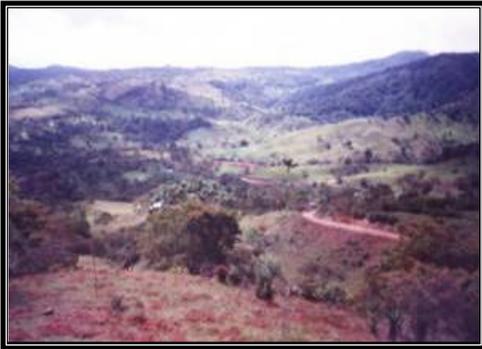
FOTO 20: Panorama de lomas y laderas, localizadas en la vereda San Antonio..

El relieve es quebrado a fuertemente quebrado, de laderas medias complejas y cimas agudas, disección moderadamente densa y profunda, con pendientes entre 25 y 75%, hay presencia de afloramientos rocosos en sectores.

Los suelos se han desarrollado a partir de lutitas, areniscas, calizas, arcillolitas y cenizas volcánicas, los cuales han originado suelos moderadamente profundos y bien drenados.

La vegetación natural esta representada por mopo, guadua, mulato, palma real, cedro, anaco, palma de ramo, guayabo etc. El uso actual esta en pastos Brachiaria y gramas, también hay cultivos de café, plátano y pequeñas áreas en maíz y yuca.

Las principales limitaciones para el uso intensivo son las fuertes pendientes, la susceptibilidad a la erosión, la acidez y la baja fertilidad natural.

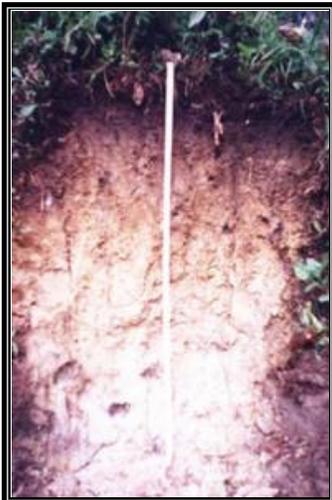
La secuencia de horizontes del perfil es de tipo A / B / C; el horizonte A es de 15 cm, color negro, textura franca, estructura granular; el horizonte B es de color pardo amarillento, textura franco arcillosa, estructura en bloques subangulares medios moderadamente

desarrollados; el C se encuentra a 40 cm, es de color amarillo claro, textura arcillosa, estructura masiva.

FOTO 21: Perfil de suelos Typic Dystropepts, localizado en la vereda San Antonio.

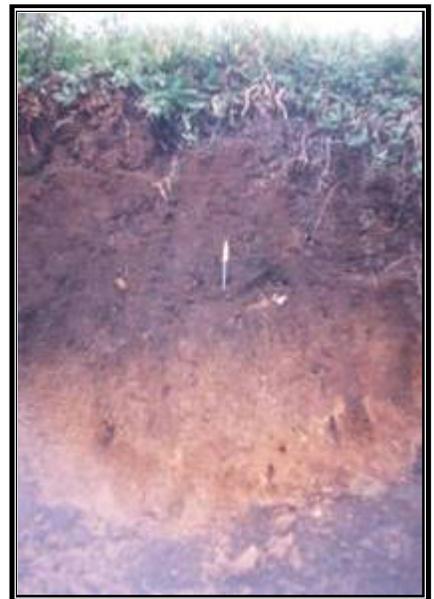
El perfil es de la forma A / B/ C; el horizonte A es de 55 cm, color negro, textura franca, estructura granular; el B es de color pardo, textura franca, estructura en bloques medios; el C aparece a los 70 cm, es de color amarillento, textura franca, estructura masiva.

FOTO 22: Perfil de suelos Andic Humitropepts, localizado en la vereda Leones.

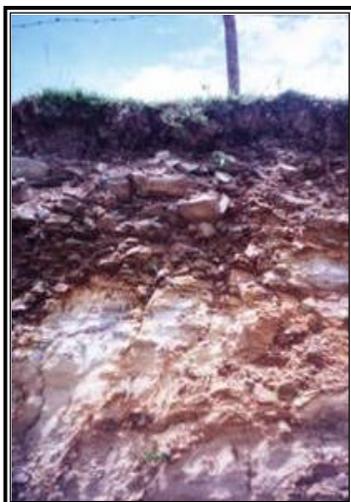
El horizonte A es delgado, de color pardo oscuro, textura franco arenosa, estructura en bloques

subangulares; descansas sobre un AC de color pardo, textura arenosa; a los 25 cm aparece la roca.

FOTO 23: Perfil de suelos *Lithic Troorthents*, localizado en la vereda San Antonio.

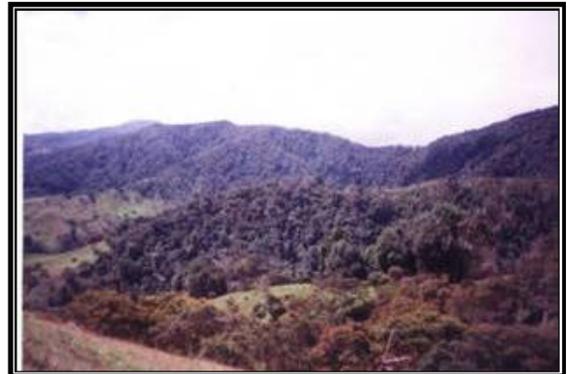
FOTO 24: Panorámica de filas - vigas, localizado en la vereda Platanillo.

Esta unidad se localiza en el subpaisaje de filas – vigas y laderas. El relieve es muy quebrado y escarpado, con laderas largas y medias complejas, disección densa y profunda; las pendientes entre 25 y 75% y mayores. Hay erosión y procesos de remoción en masa por sectores, también es frecuente los afloramientos rocosos.

Los materiales geológicos están constituidos por calizas negras fosilíferas y arcillolitas. Esta unidad se localiza en las veredas: Platanillo – Tizquezoque – Zarval.

La vegetación natural esta presentada por gaque, mopo, nogal, cucharo, mulato, guayabo, aro, artigo, guamo, helecho macho, escobo etc. Las partes mas pendientes están cubiertas de bosques naturales y rastrojos; en las áreas de menor pendientes hay pastos *Brachiaria* y gramas en ganadería extensivas, en menor proporción hay cultivos de café, maíz y yuca en forma de barbecho.

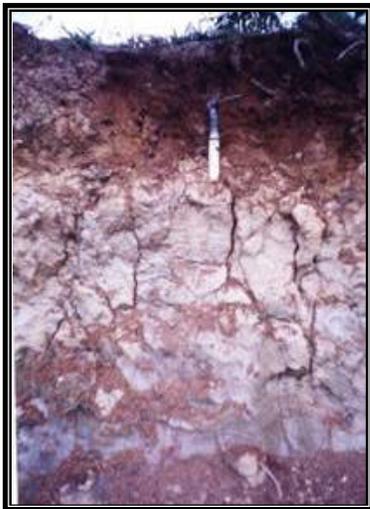
El perfil es de la forma A / B / C; el horizonte A es de 20 cm, de color pardo oscuro, textura franco arcillosa, estructura granular; el horizonte B es de color pardo, textura arcillosas, estructura en bloques subangulares medios; el C aparece a los 30 cm de color gris claro, textura arcillosa, estructura masiva.

FOTO 25: Perfil de suelos Typic Dystropepts, localizado en la vereda Platanillo.

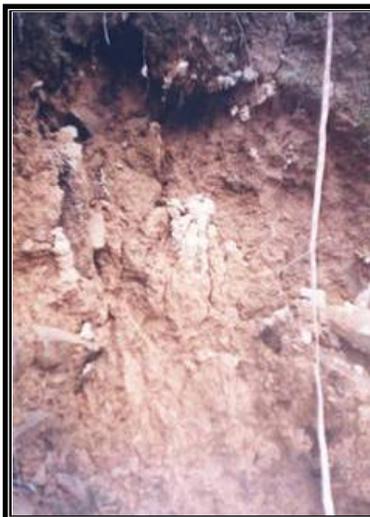
El perfil tiene una morfología A / C; el horizonte A es de color pardo oscuro, textura franco arcillosa y estructura en bloques débiles; descansa sobre un C de color pardo amarillento, textura franco arcillosa.

FOTO 26: Perfil característico de suelos Typic Troorthents, localizado en la vereda Tisquezoque.

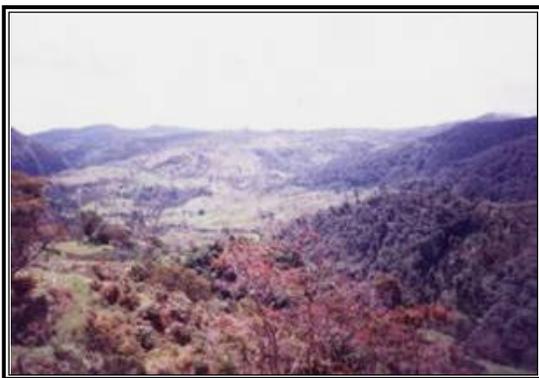
FOTO 27: Panorámica de conos y lomas, localizados en la vereda San Antonio.

El relieve es inclinado, ligeramente disectado, hay escurrimiento difuso, las pendientes varían entre 7 y 25%. Los suelos se han originado a partir de materiales coluvio – aluviales derivados de lutitas, areniscas y calizas; son moderadamente drenados y moderadamente profundos.

En sectores se presentan piedras en la superficie y dentro del perfil; hay erosión hídrica en grado ligero. La mayor parte de la vegetación original ha sido destinada para la implementación de pastos en ganadería extensiva y cultivos de café, plátano, maíz y yuca.

Los principales limitantes para el uso intensivo son la presencia de piedras, la acidez y la baja fertilidad natural.

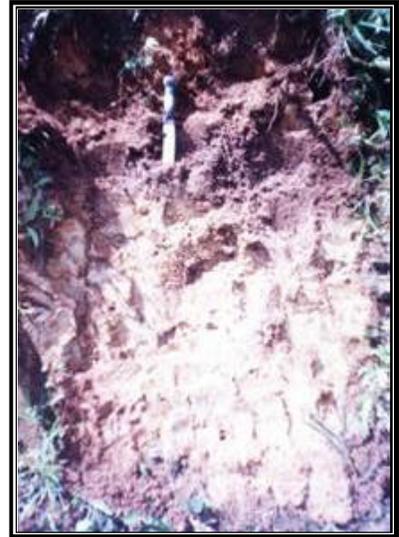
El perfil tiene una sucesión de horizontes color pardo oscuro, textura franco arcillosas, estructura en bloques subangulares; el B es de color pardo, textura arcillosa, estructura en bloques subangulares medios; el horizonte C aparece a los 45 cm, es de color amarillento, textura arcillosa, estructura masiva.

FOTO 28: Perfil de suelos Typic Dystropepts, localizado en la vereda Vueltiada.

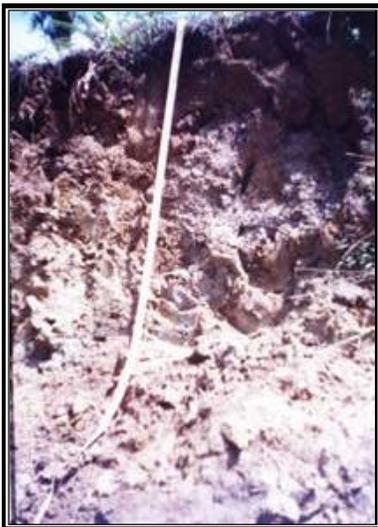
El perfil muestra una secuencia de horizontes A / B / C; donde el A es de 10 cm, de color pardo oscuro, textura franco arcillosa, estructura en bloques subangulares medios; el B es de color pardo grisáceo, textura franca, estructura en bloques subangulares; el horizonte C aparece a los 55 cm, color gris claro, textura franco arcillosa, estructura masiva.

FOTO 29: Perfil de suelos Fluvents Dystropepts, localizado en la vereda Viani.

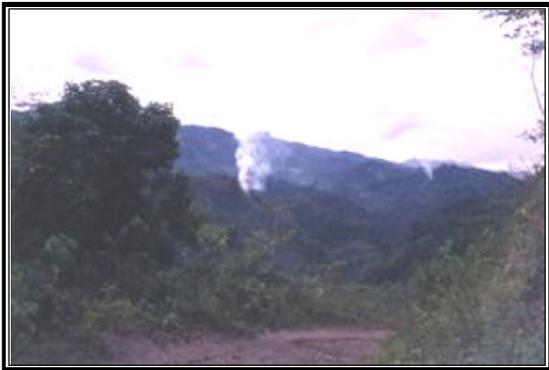
FOTO 30: Panorámica de lomas y laderas en clima cálido húmedo, localizado en la vereda Otro Mundo.

El material geológico lo constituye lutitas grises y negras ferruginosas; el relieve es quebrado a muy quebrado, de laderas largas y medias complejas, con disección moderadamente densa y moderadamente profunda, con pendientes de 25 – 50 75%.

La vegetación natural presenta carbonero, cedro, mopo, nacuma, árbol de pan, pate vaca, indio viejo, guadua, bambú, helechos.

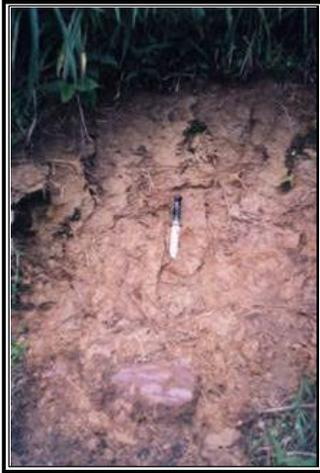
La morfología del perfil es de tipo A / B / C; el horizonte A es de 8 cm, de color gris muy oscuro, textura franco arcillosa, estructura granular; el horizonte B es de 20 cm, color pardo fuerte, textura arcillosa, estructura en bloques subangulares; el C se encuentra a los 28 cm, es de color pardo rojizo, textura arcillosa, estructura masiva.

FOTO 31: Perfil característico de los Typic Dystropepts, localizado en la vereda Otro Mundo.

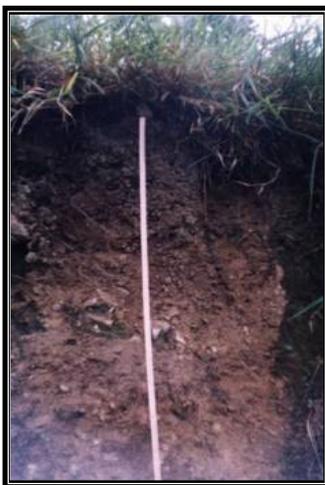
El perfil es de tipo A / B / C; el horizonte A es de 10 cm, color negro, textura franca, estructura granular, sigue un horizonte AB es de color gris oscuro, textura arcillosa gravilosa, estructura en bloques subangulares finos; esta a 40 cm de profundidad presenta color pardo, textura franca gravilosa, estructura incipiente; al C tiene color gris parduzco, textura franca gravilosa.

FOTO 32: Perfil característico de los Fluvents Dystropepts, localizado en la vereda Otro Mundo.

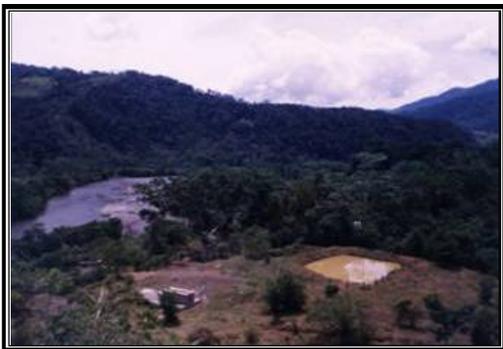
FOTO 33: Panorámica de subpaisaje de vallecito, localizado en el Río Minero.

Esta unidad esta localizada al occidente del municipio en el subpaisaje de vallecito del río Minero; presenta un relieve plano con pendientes de 3 y 7 %; el fenómeno geomorfológico se caracteriza por que recibos aportes de las áreas adyacente.

La unidad esta constituida por sedimentos coluvio – aluviales de texturas mixtas. El drenaje natural es moderado a pobre, la profundidad efectiva es moderadamente profundo a profundo.

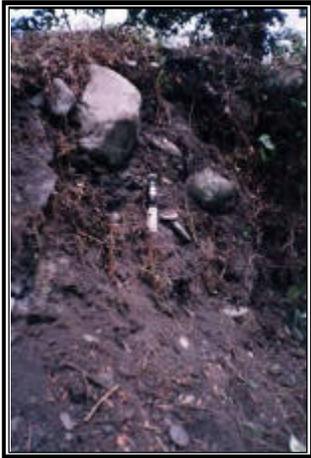
Estos suelos son poco evolucionados, su perfil es de tipo A / C / ₂C; el horizonte A es delgado, de color pardo oscuro, textura franco arenosa y estructura granular; el horizonte C es de color pardo oscuro, textura arenosa gravillosa (hay piedras), sin estructura, el ₂C es de color gris oscuro y texturas arenosas gravillosas.

FOTO 34: Perfil característicos de los Typic Tropofluvents, localizado en al Vega del Río Minero.

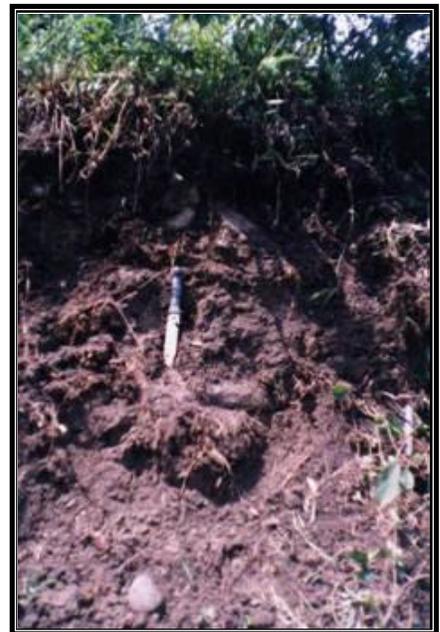
El perfil es de tipo A / B / C; el horizonte A es delgado 12 cm, de color gris oscuro, textura franca gravillosa, estructura en gránulos; sigue un horizonte AB de color pardo, textura franco arenosa gravillosa y estructura suelta; el B es de color pardo fuerte, textura arenosa gravillosa; el C se dividen en C₁ y C₂ en capas de diferentes granulometría.

FOTO 35: Perfil característico de los suelos Fluventic Dystropepts, localizado en las terrazas del Río Minero.
