### **3.7 POSIBLES ZONAS DE CRECIMIENTO URBANO**

#### **3.9.1 INFRAESTRUCTURA VIAL URBANA**

##### **3.9.1.1 Accesibilidad**

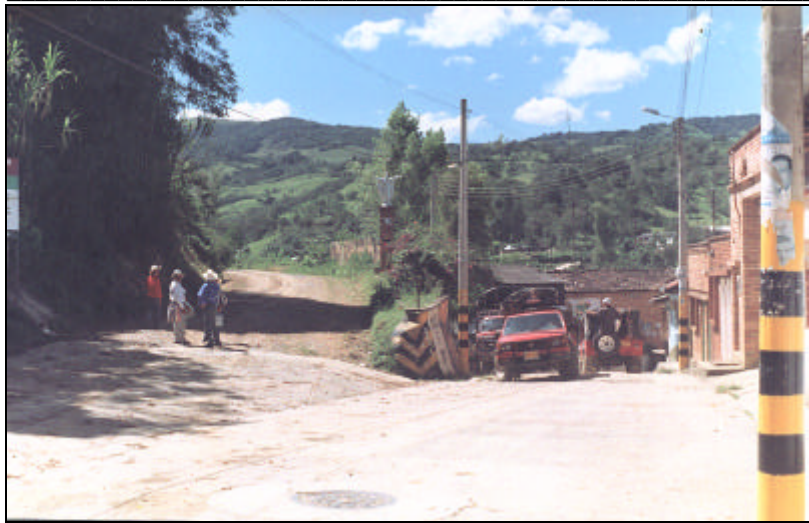
- Por el Norte, teniendo en cuenta que el acceso se realiza por la Troncal Nacional Bucaramanga - Santa Fe de Bogotá, que perimetralmente bordea el municipio de Norte a Sur, esta vía comunica desde Vado Real, hasta la cabecera urbana, el recorrido es de 24 kilómetros por carretera destapada pero en estado aceptable. (ver figura 38).

**Figura 38.** *Vía que comunica con el Corregimiento de Vado Real*

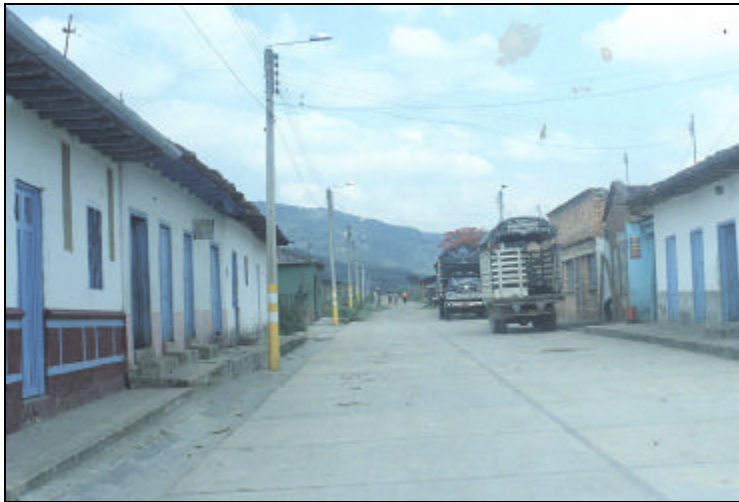
- La Palma cuenta con una sola vía de acceso: La vía Gámbita - Arcabuco, la cual atraviesa el municipio de Norte a Sur, esta vía es bastante transitada, ya que recorre varias veredas del municipio.

**Figura 39.**  
*Vía Corregimiento La Palma - Arcabuco*
