SERVICIOS COMPLEMENTARIOS Y EQUIPAMIENTOS.

Identificar y evaluar los equipamientos urbano - rurales que tienen gran importancia funcional y ambiental con el fin de establecer las fuentes de contaminación y/o conflicto, basados en la comparación entre la ubicación actual y las condiciones locativas mínimas exigidas.

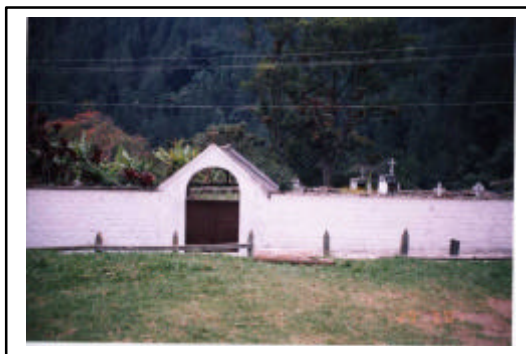
FOTO No 23

El cementerio se encuentra sobre un predio de 537,30 metros cuadrados, de topografía plana; esta delimitado por cerramiento en mampostería y tapia pisada, donde las condiciones ambientales de soleamiento y ventilación son adecuadas.

Dista de una longitud aproximada de 150 metros de la quebrada Salinas afluente del río Umpalá, que por las características de laderas de este cauce, el cementerio no está expuesto a inundaciones, ni deslizamientos.

Área Terreno	537.30m ² (frente 27.20 x fondo 19.90mts)
Condiciones ambientales	Soleado y ventilado.
Terreno	Plana, no está expuesto a inundaciones ni deslizamientos.

CEMENTERIO MUNICIPIO DE SANTA BÁRBARA LOCALIZADO SOBRE LA CALLE 3 VÍA A SALINAS.

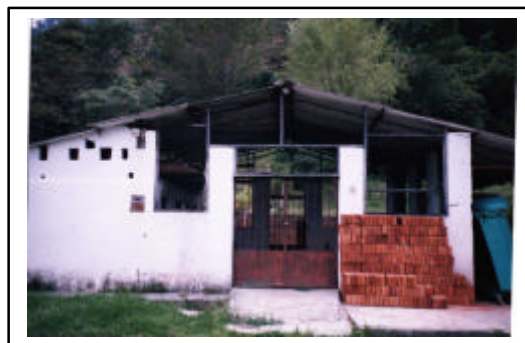
La planta de sacrificio se encuentra construida sobre un área de 90 metros cuadrados, internamente esta distribuido en áreas para corral, estercolero, sala de sacrificio y un área para el expendio de la carne.

Planta física	Ventilación	Natural
	Iluminación	Buena
	Pisos área de sacrificio	Concreto liso
	Paredes área de sacrificio	Pañete, sin enchape.
	Cubierta	Asbesto cemento y estructura metálica.
	Estado edificación	Regular
Servicios públicos	Acueducto, Energía y Alcantarillado

Residuos líquidos	Se vierten a la red de alcantarillado municipal.
Residuos sólidos	El estiércol se recoge para abono.
	El material de decomiso como piel, huesos, cabeza y cebo, se venden.

FOTO N. 24
PLANTA DE SACRIFICIO DE GANADO,
CASCO URBANO.

El Municipio contempla el traslado de la planta de sacrificio fuera del perímetro urbano en razón a: que el terreno donde se localiza la edificación es de propiedad de la junta de acción comunal y se prevé en el corto plazo la construcción de un polideportivo en este lugar, así mismo el mejoramiento de la planta física, de acuerdo a las especificaciones técnicas de salubridad, higiene y normatividad ambiental vigente en cuanto al manejo de residuos sólidos, vertimientos, olores y demás.

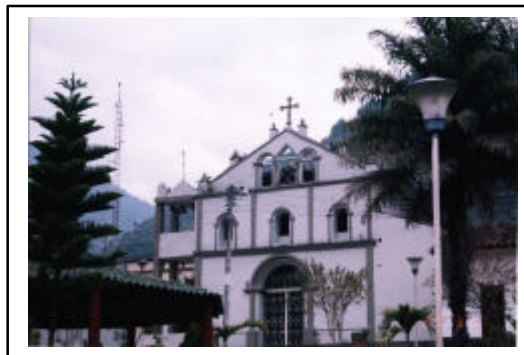
FOTO N. 26

Localizada sobre el marco de la plaza principal, centro de las actividades religiosas del municipio; interiormente esta conformada por una nave, la fachada esta conformada por arcos de medio punto, de frontón triangular con remates, tiene adosado lateralmente el campanario

IGLESIA DE SANTA BÁRBARA.

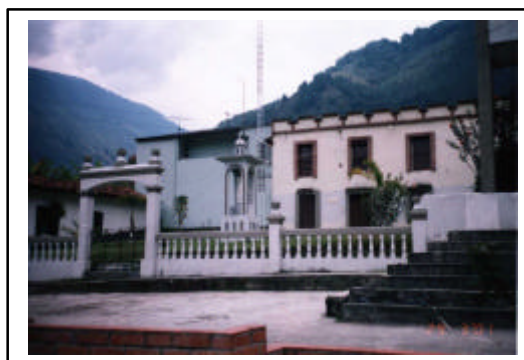
FOTO N. 27

Construcción de dos pisos, ubicado en la calle 4ª sobre el marco de la plaza principal, su fachada destaca elementos de la arquitectura Republicana. Funcionan en esta edificación además de las oficinas del despacho parroquial, la emisora comunitaria.

CASA CURAL DE SANTA BÁRBARA.

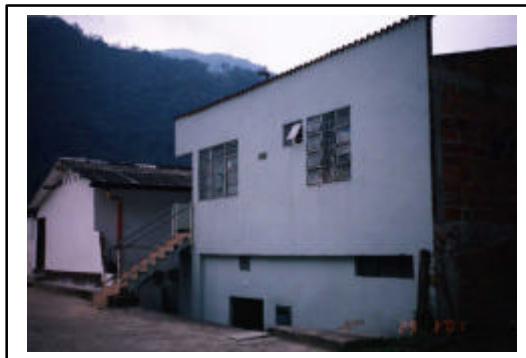
Localizado en la calle 5 entre carreras 3ª y 5ª, construcción de 2 pisos, funciona en el nivel 1 el salón comunal y en el segundo nivel las oficinas de la Unidad de Asistencia Agropecuaria (UMATA) y habitaciones de huéspedes.

FOTO N. 28
SALON COMUNAL – UMATA – MUNICIPIO
DE SANTA BÁRBARA.
