5. COMPONENTE URBANO

5.1 INTRODUCCION

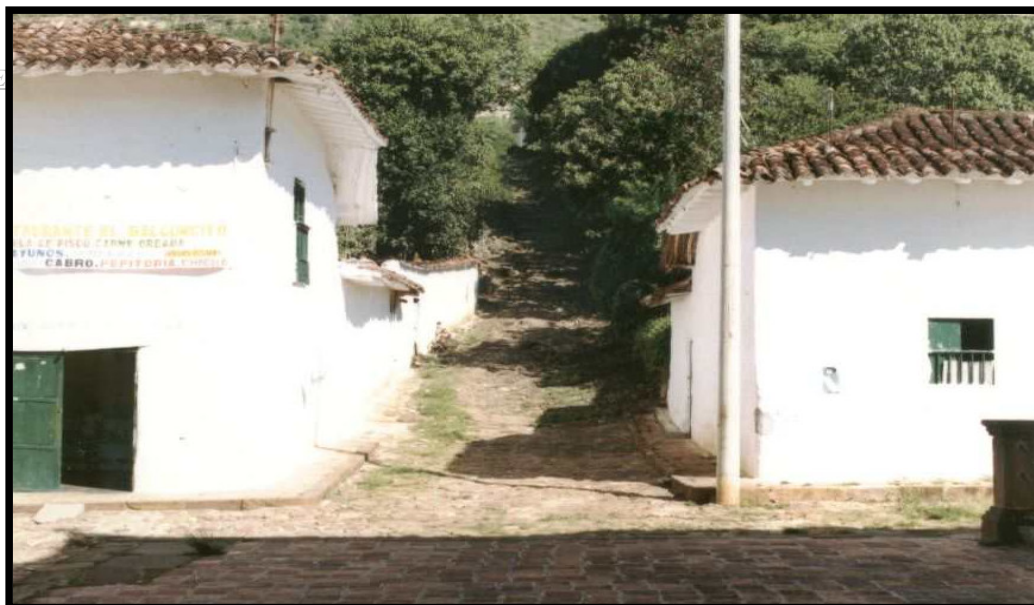
Fotografía 6.:Viviendas típicas que evidencian claramente la identidad cultural del municipio, las grandes alturas con paredes en tapia pisada con pequeñas ventanas, y los techos en teja de barro evidencian que a través del tiempo han permanecido intactas; y como corresponde a la distribución del modelo colonial las viviendas más importantes forman el marco de la plaza, junto a los edificios subordinantes del paisaje urbano como la alcaldía y la parroquia Nuestra Señora de la Concepción. Equipo EOT.

En este orden de ideas, es posible entender que las necesidades prioritarias de la comunidad Cabrerana no se dirigen a la construcción de vivienda, sino al mejoramiento de la calidad espacial, a la superación de las condiciones de precariedad, la densificación del casco urbano y a la ampliación de la cobertura de los servicios públicos domiciliarios, posibilitando que en el futuro los procesos de construcción de vivienda no solo dignifiquen las condiciones de vida sino que se orienten a la densificación de la cabecera Municipal, aprovechando las zonas mas apropiadas, optimizando recursos y homogeneizando la estructura espacial como se observa en la fotografía.

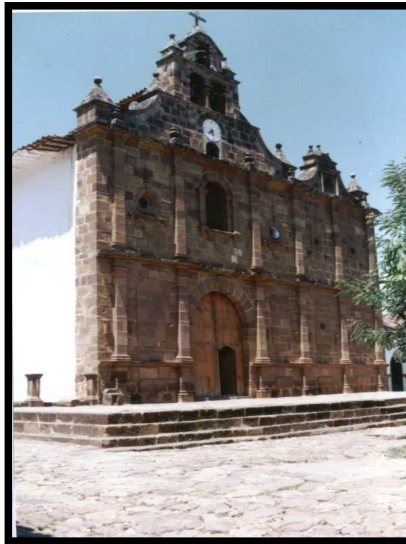
Fotografía 7. La parroquia Nuestra Señora de la Concepción como elemento arquitectónico más importante del marco de la plaza se convierte en uno de los muebles mas representativos del potencial patrimonial del municipio que muestra su fachada construida en piedra de la región. Equipo EOT.

empedrado de las calles constituyen los más importantes muebles culturales como se observa en la siguiente fotografía.
